*ELS DARRERS CENT ANYS  
ARQUITECTURA I CIUTAT*

**XI CURSET SOBRE INTERVENCIÓ  
EN EL PATRIMONI ARQUITECTÒNIC**

XI CURSILLO SOBRE INTERVENCIÓN EN EL PATRIMONIO ARQUITECTÓNICO

BARCELONA, 15, 16, 17 i 18 DE DESEMBRE DE 1988

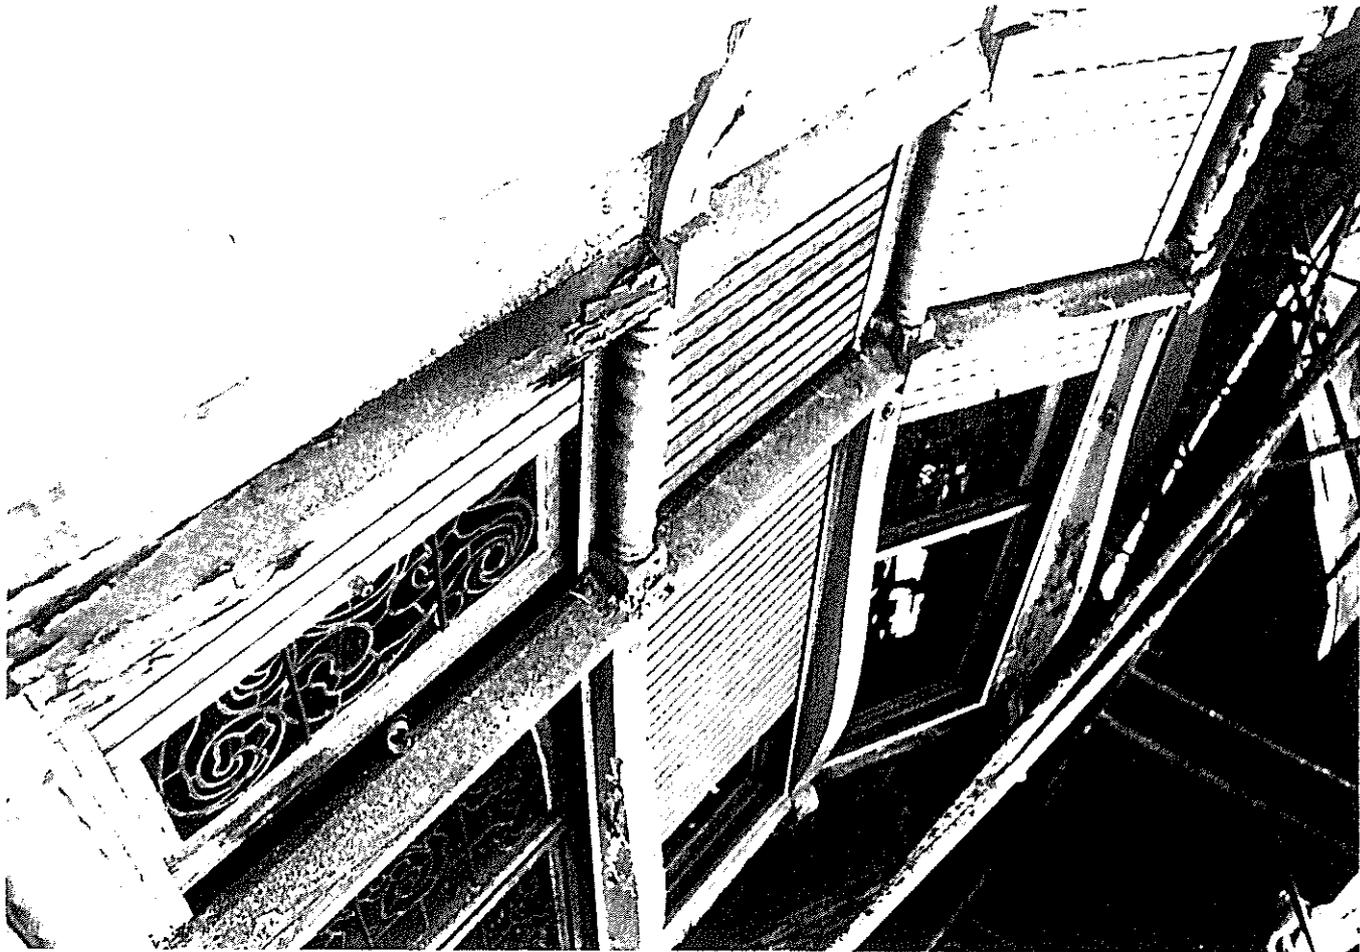
CAJAS PERSIANA.

CARPINTERIA ESTADO INICIAL.

ANTEPECHOS.

DESCRIPCION ACTUACION : Restauración de la carpintería, cambiando los elementos afectados por pudrición.

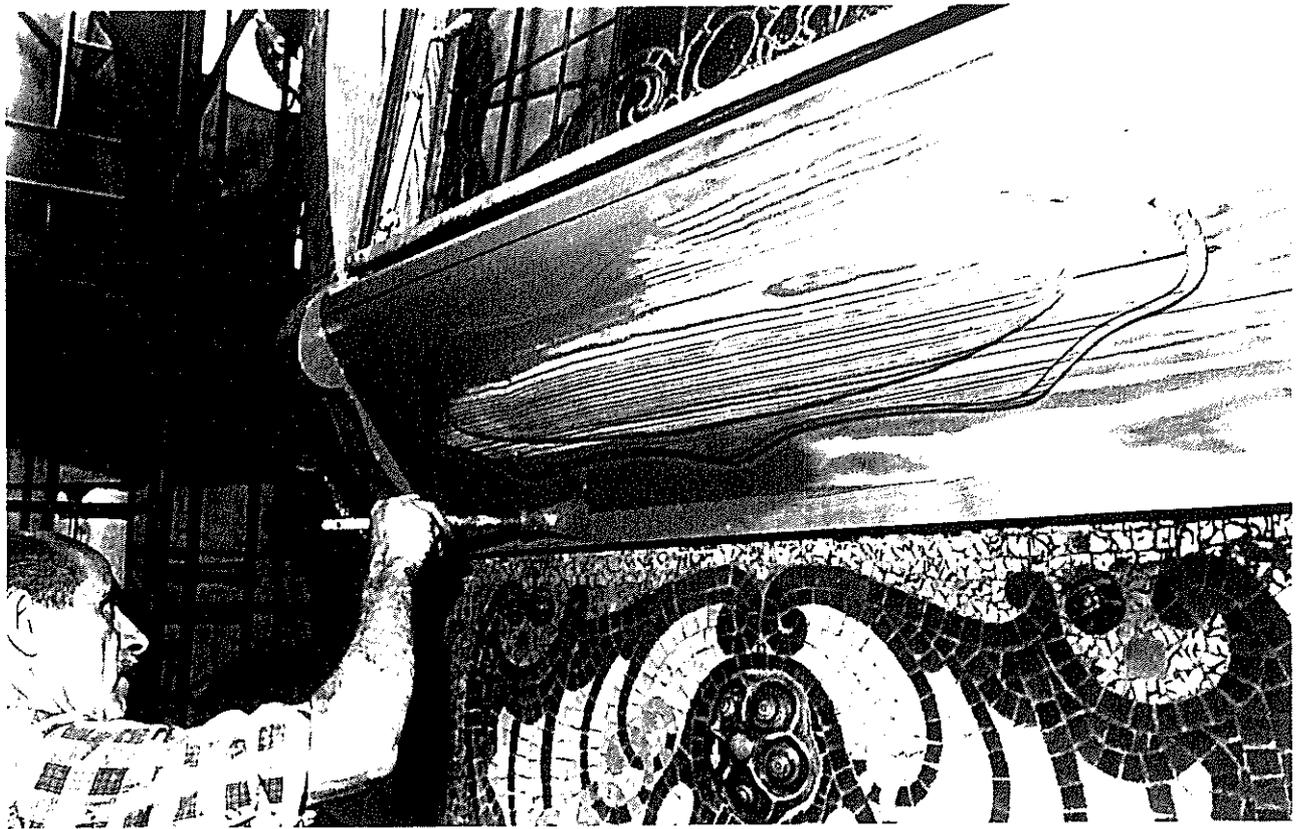
TRABAJOS DE  
RESTAURACION.

Restauración de las vidrieras emplomadas.

Restauración y limpieza de los mosaicos.

Limpieza y sellado de la piedra artificial.

Decapado de la carpintería y recuperación del color verde original.

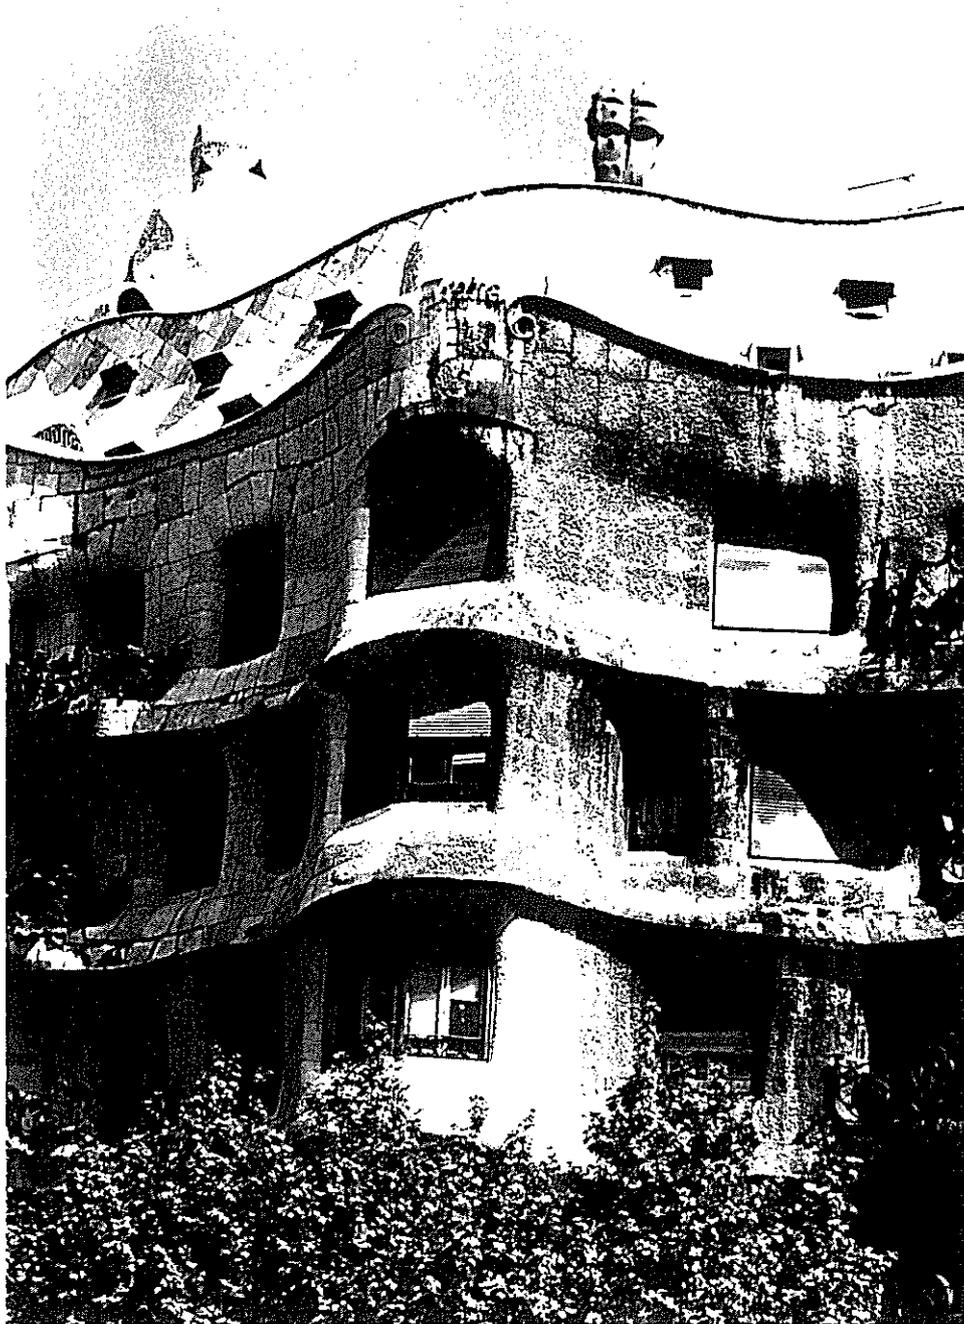
FACHADA ESQUINA.

ESTADO INICIAL.

Descripción actuación : Limpieza general de la piedra con proyección de micro-partículas de vidrio a baja presión.

Saneado de parches de mortero, incorporado en actuaciones anteriores y de aquellas zonas de piedra fisurada.

Restitución de las partes saneadas con morteros metálicos reintegradores.

Sellado de fisuras con inyección de resinas.

Restauración, reproducción de elementos ornamentales del coronamiento de fachada. Consolidación posterior de la piedra con silicatos de etilo.

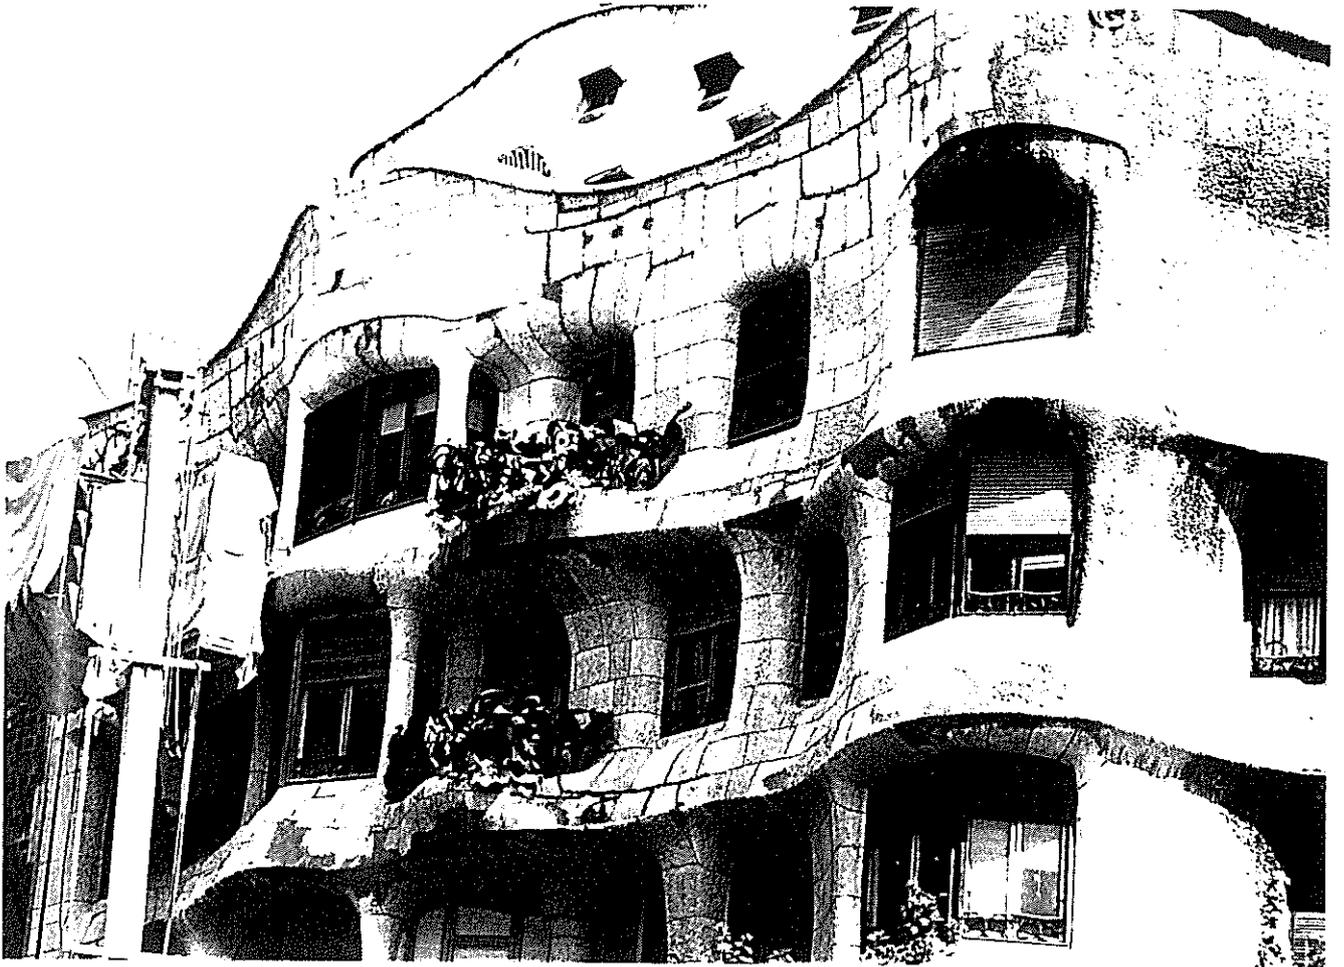
FASE DE LIMPIEZA TERMINADA.

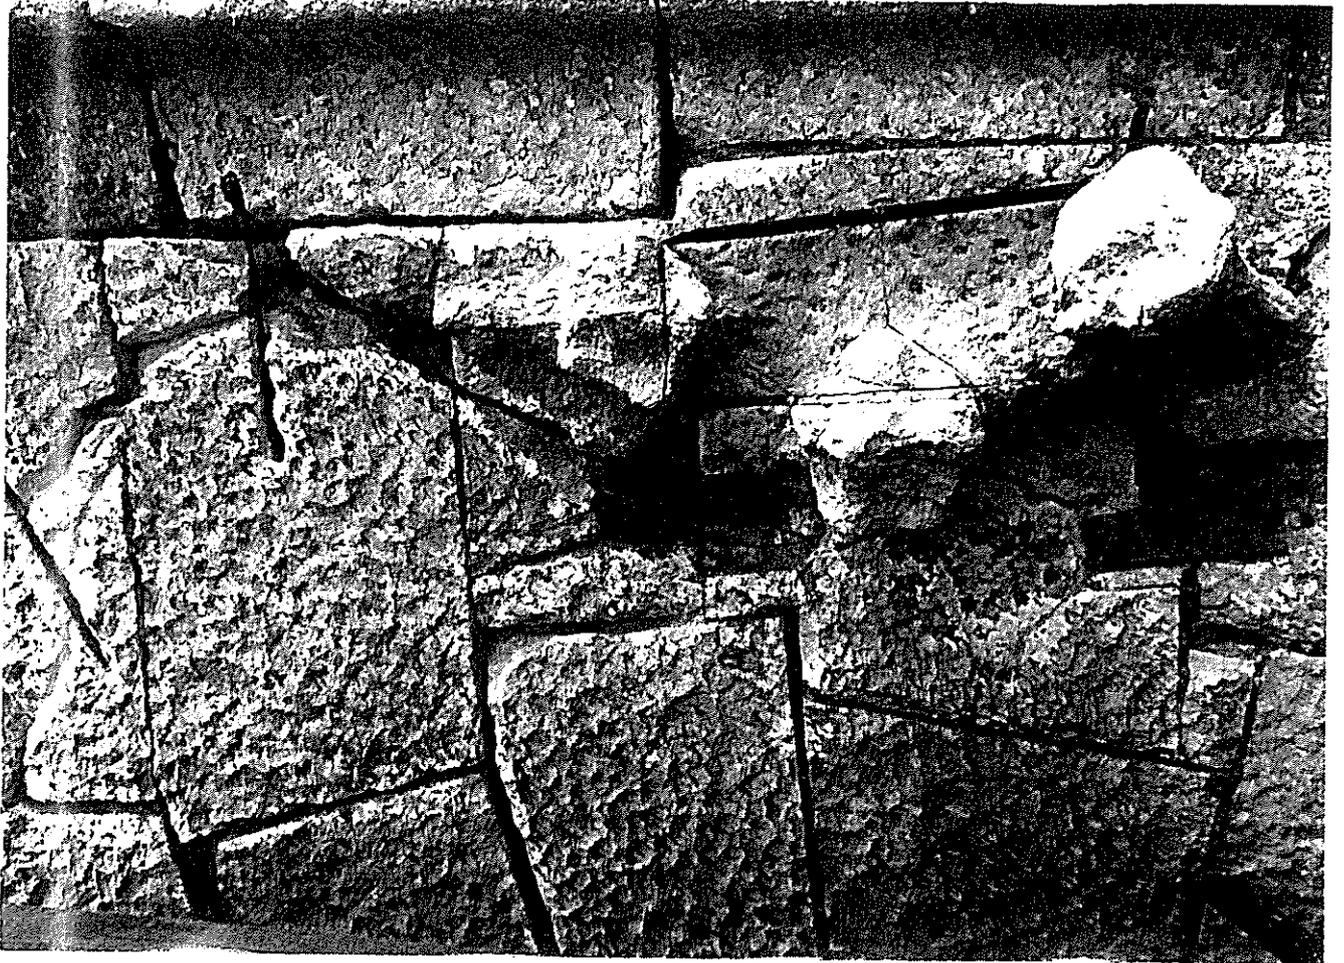
DETALLE ESCULTURAS DESPUES LIMPIEZA Y SANEADO.

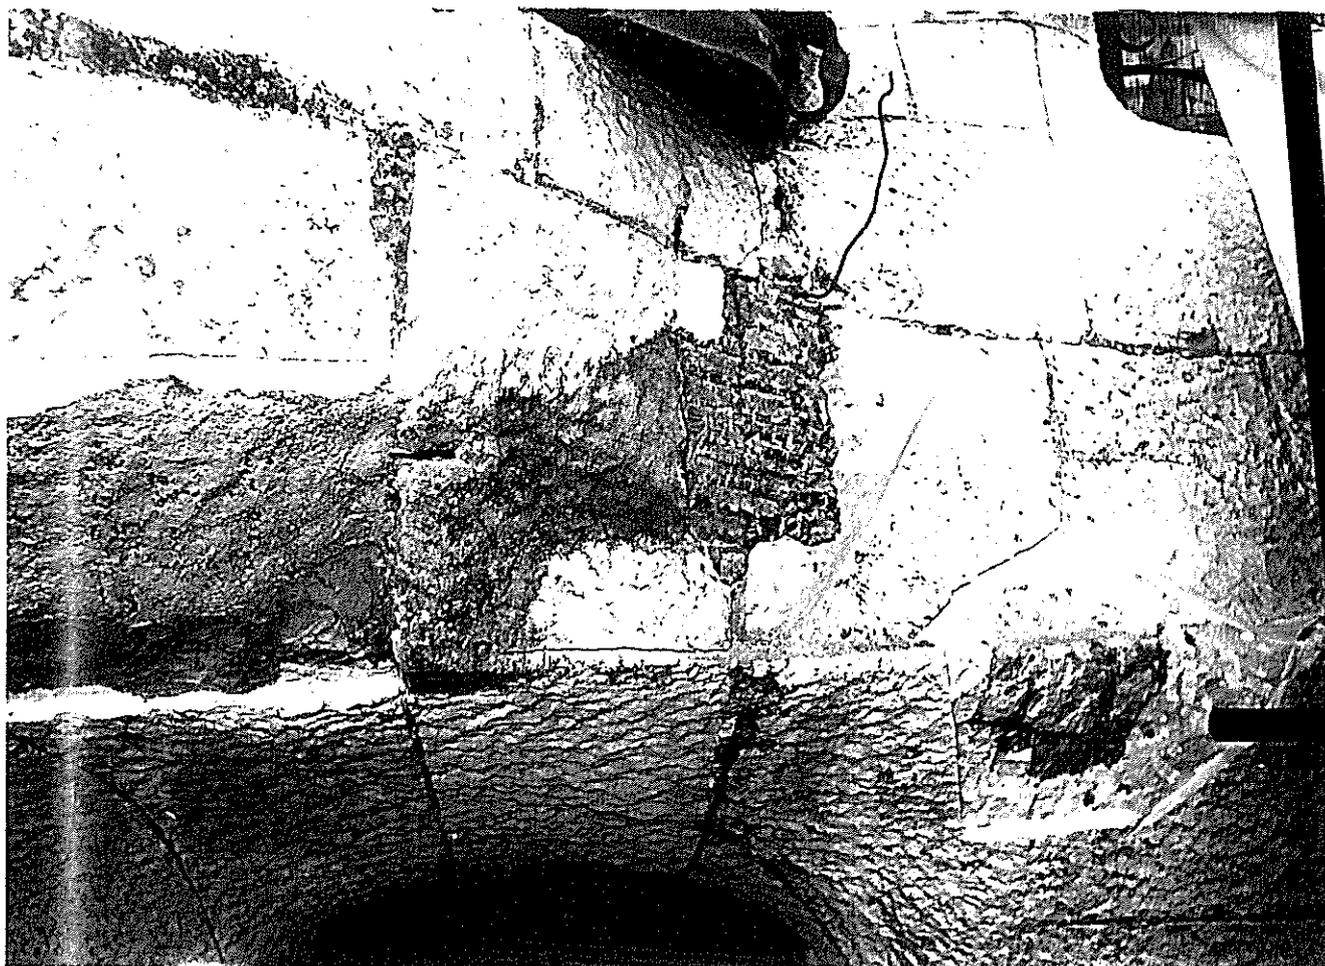
REPARACIONES AÑOS 1960-70.

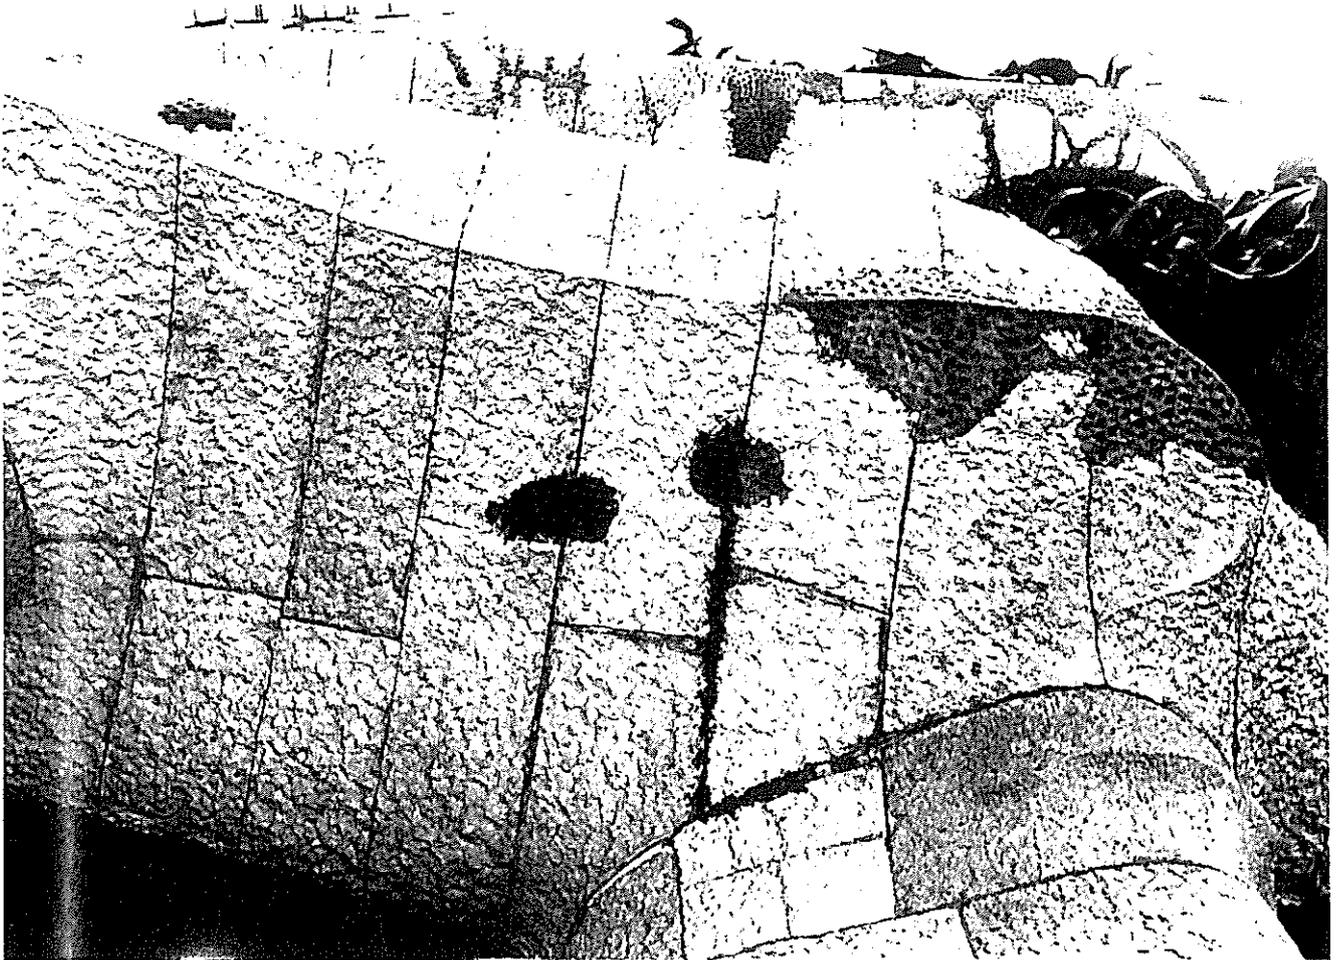
REPARACIONES AÑOS 1960-70.

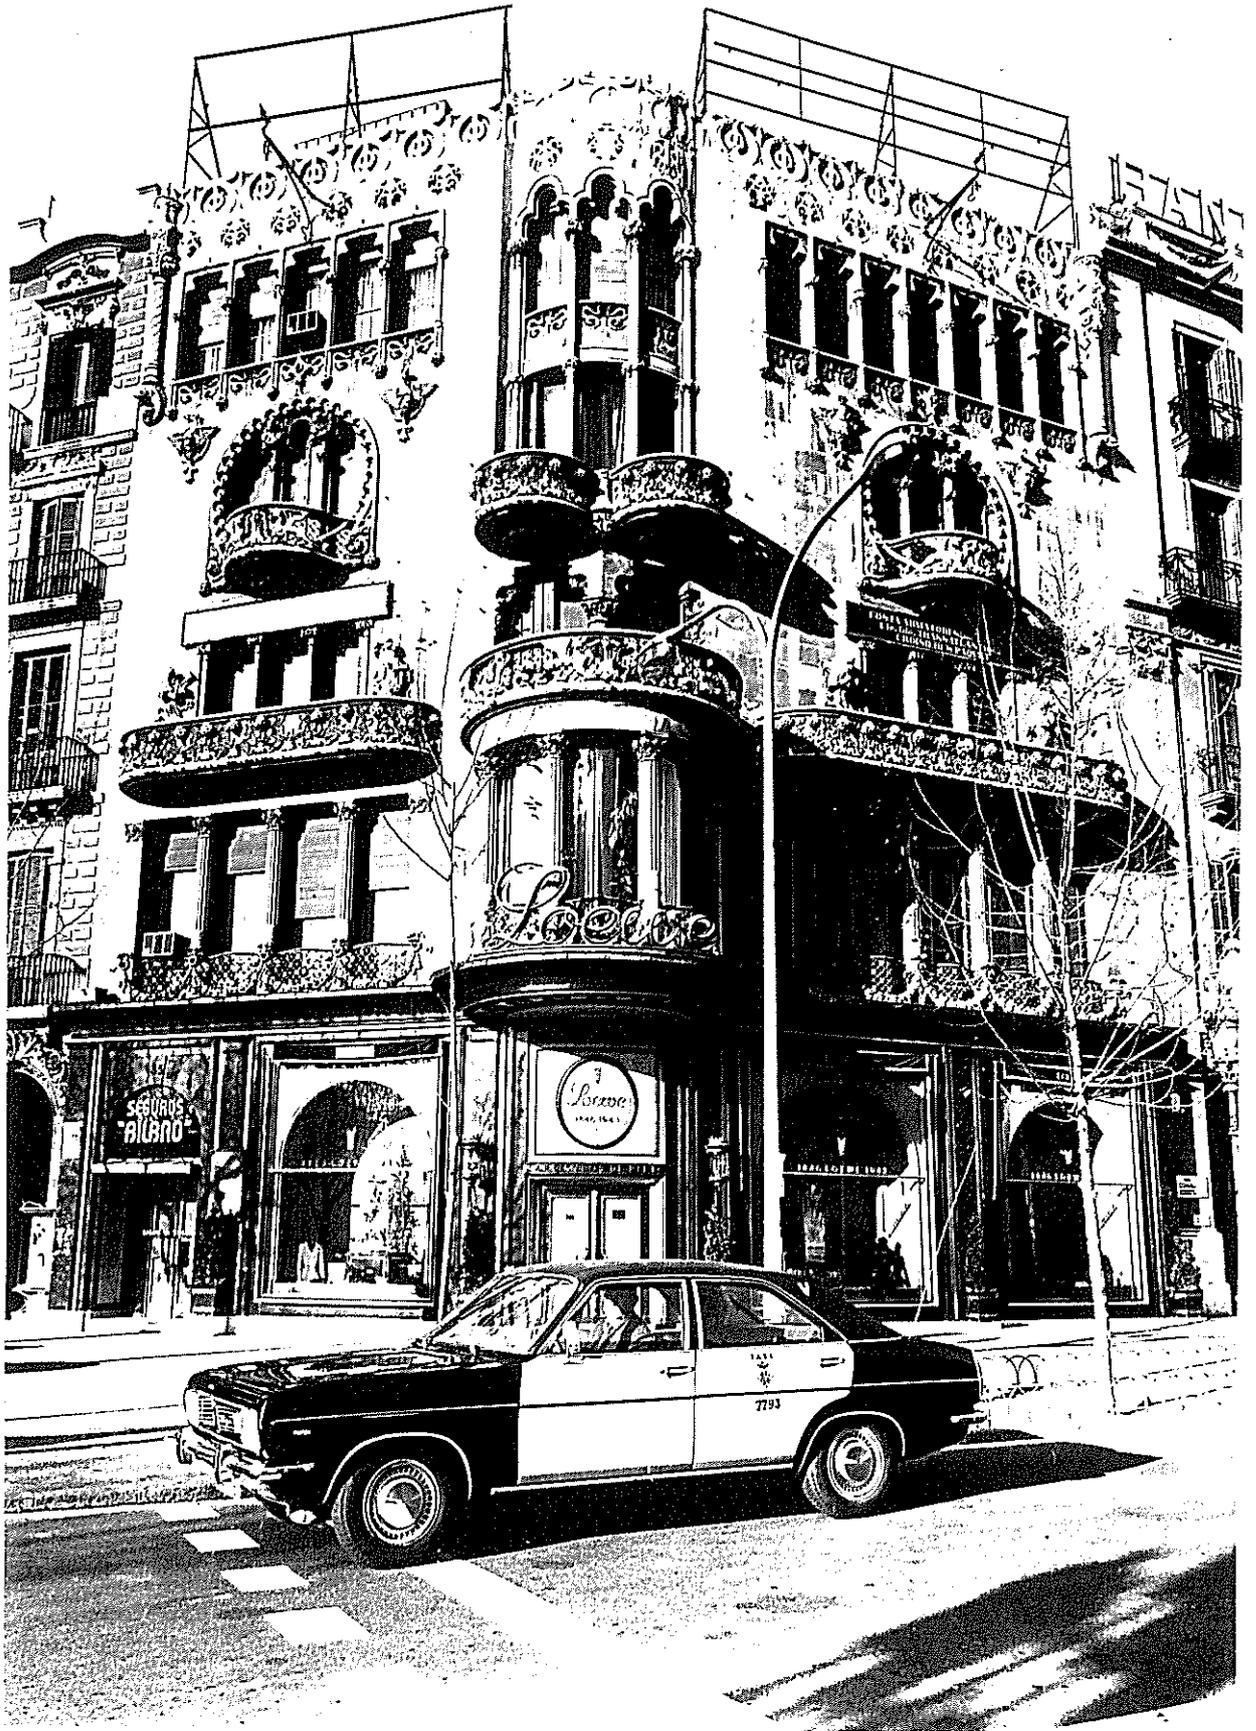
1979.

DESCRIPCION : Fue premiada en su momento por el Ayuntamiento de Barcelona. Fue salvajemente mutilada tanto en los bajos, donde columnas y esculturas fueron sustituidas por la decoración de una tienda, como en el coronamiento, donde desapareció un cuerpo alto retirado y el esbelto templete. En la tribuna de planta circular faltan las esculturas de Eusebi Arnau. En la fachada, Domenech huyó de la convencional disposición de balcones y actuó con gran libertad y variedad. Se conserva parte de la rica decoración interior.

Restauración y sustitución de elementos escultóricos y ornamentales.

Reposición del templete en el coronamiento.
