*ELS DARRERS CENT ANYS  
ARQUITECTURA I CIUTAT*

**XI CURSET SOBRE INTERVENCIÓ  
EN EL PATRIMONI ARQUITECTÒNIC**

XI CURSILLO SOBRE INTERVENCIÓN EN EL PATRIMONIO ARQUITECTÓNICO

BARCELONA, 15, 16, 17 i 18 DE DESEMBRE DE 1988

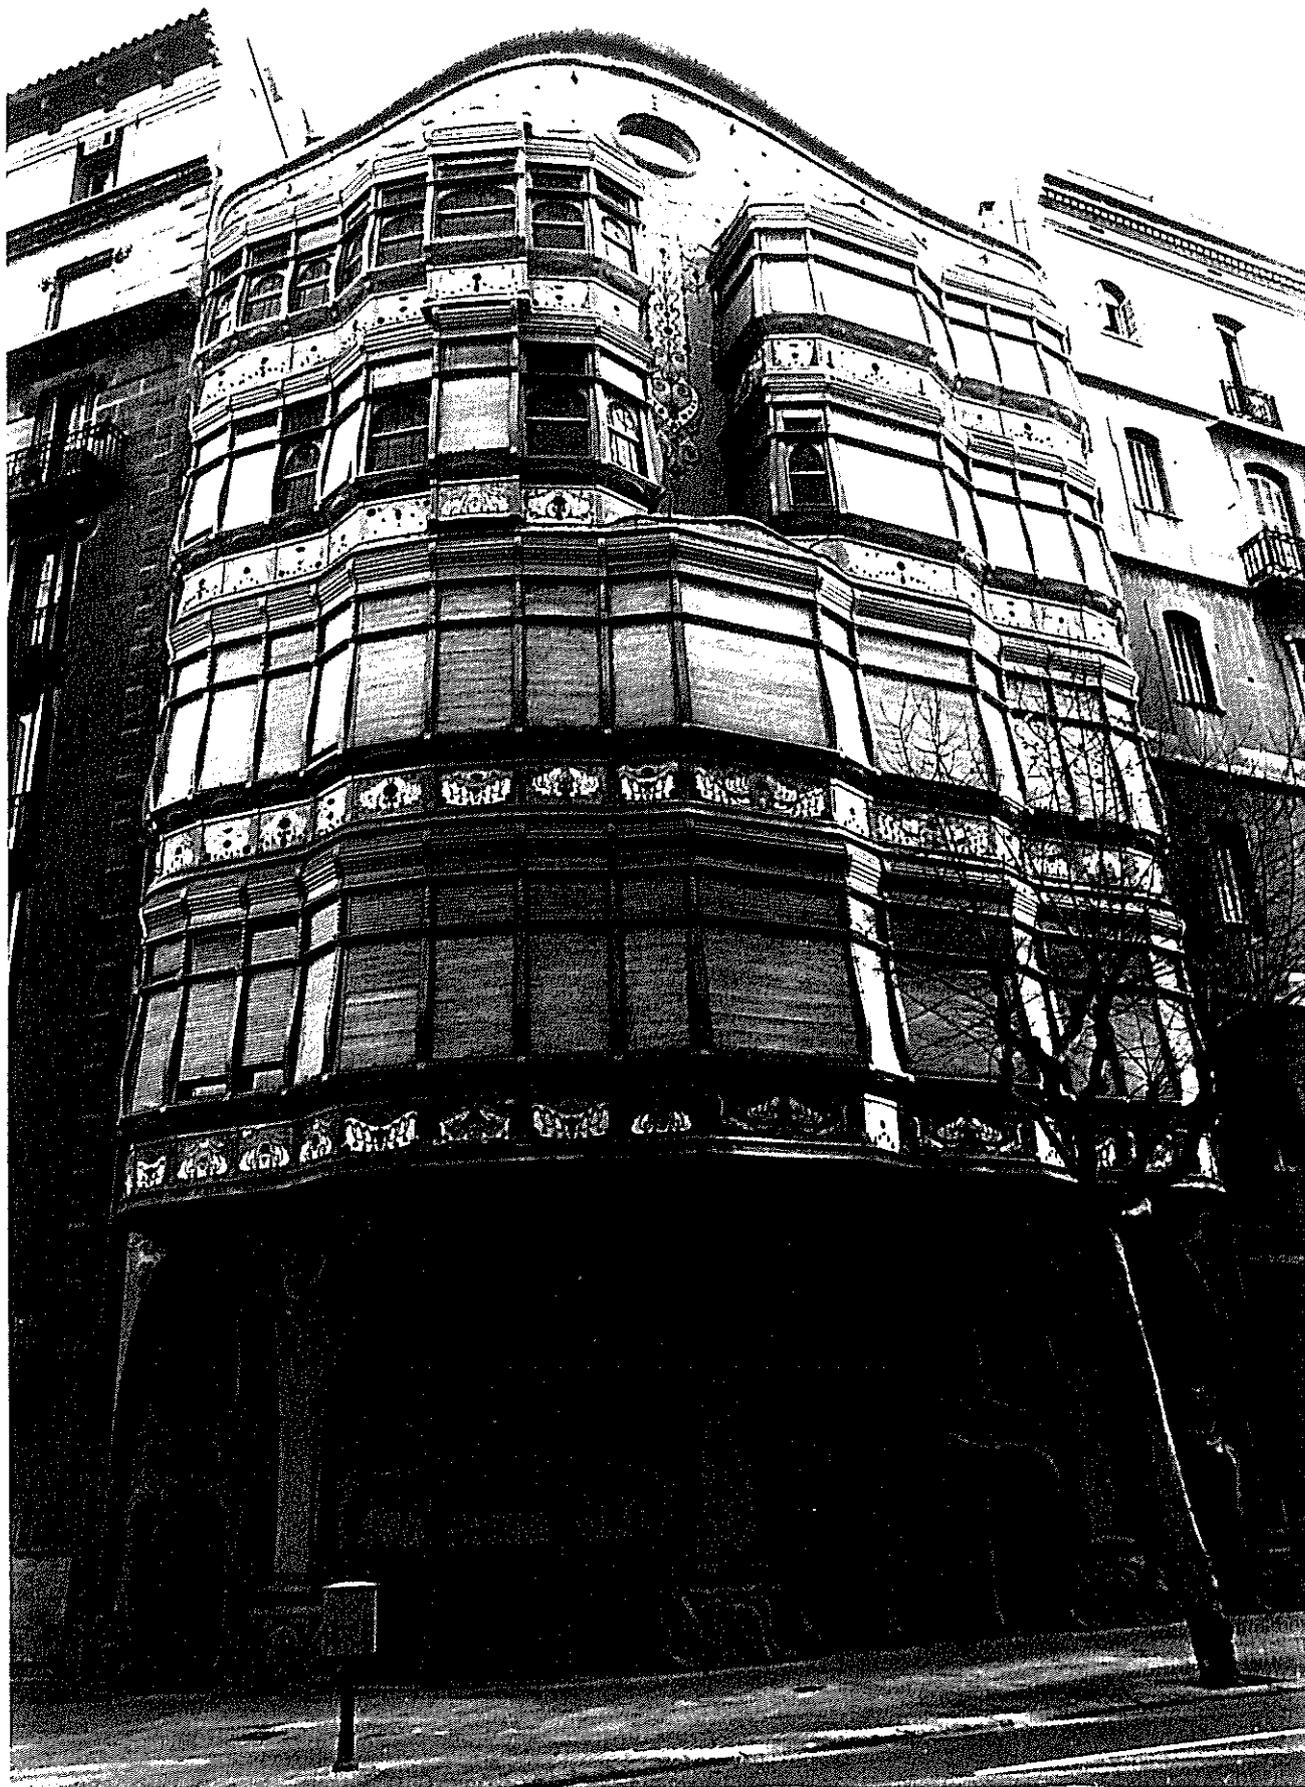
C/.CORSEGA Nº316.

RESTAURACION 1987.

DESCRIPCION ACTUACION : Restauración de la carpintería, cambiando los elementos afectados por pudrición.

Restauración de las vidrieras emplomadas.

Restauración y limpieza de los mosaicos.

Limpieza y sellado de la piedra artificial.

Decapado de la carpintería y recuperación del color verde original.

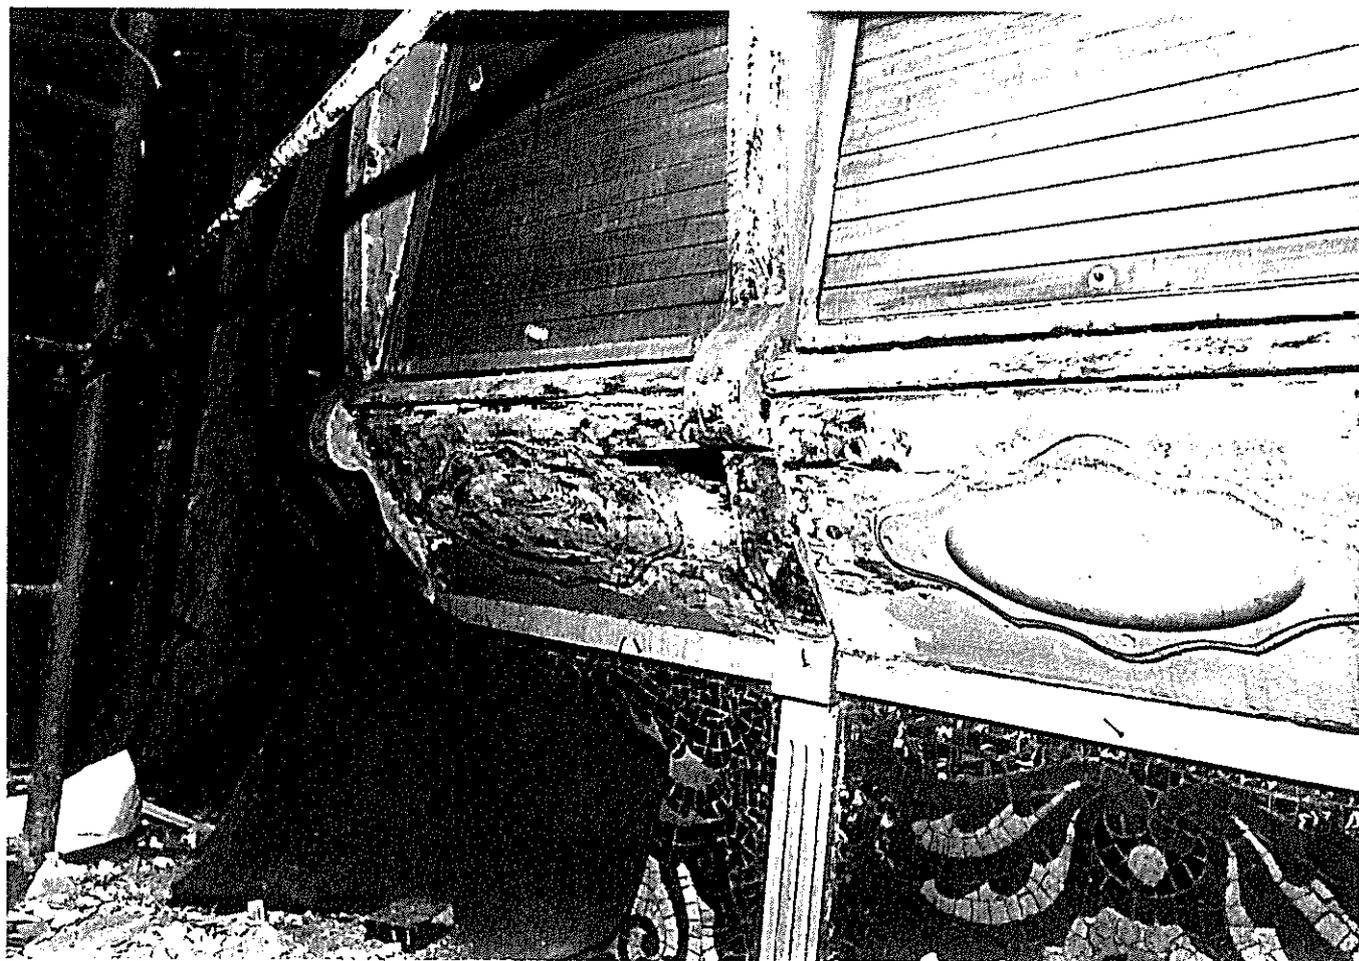
CAJAS PERSIANA.

CARPINTERIA ESTADO INICIAL.

ANTEPECHOS.

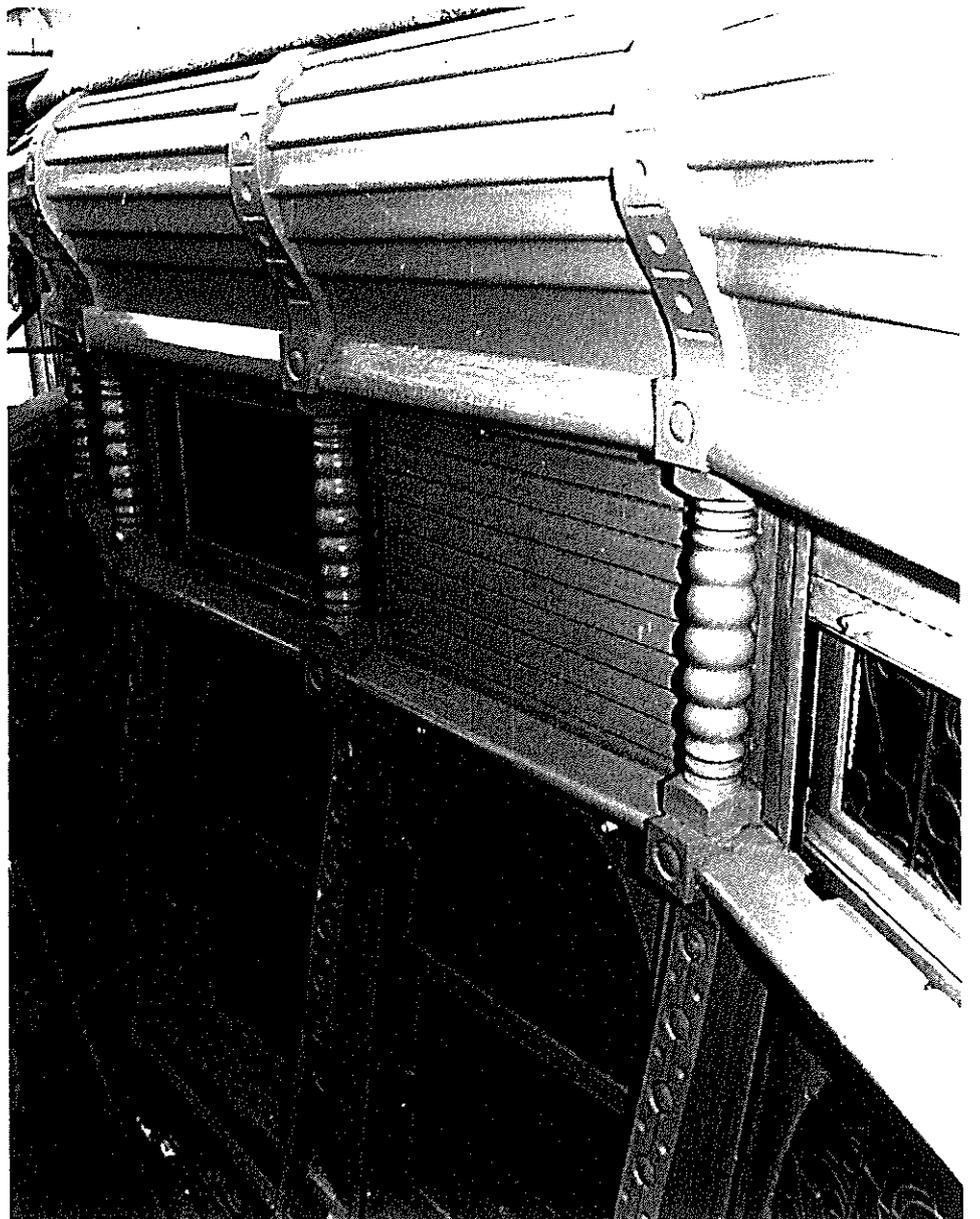
FINAL OBRA.

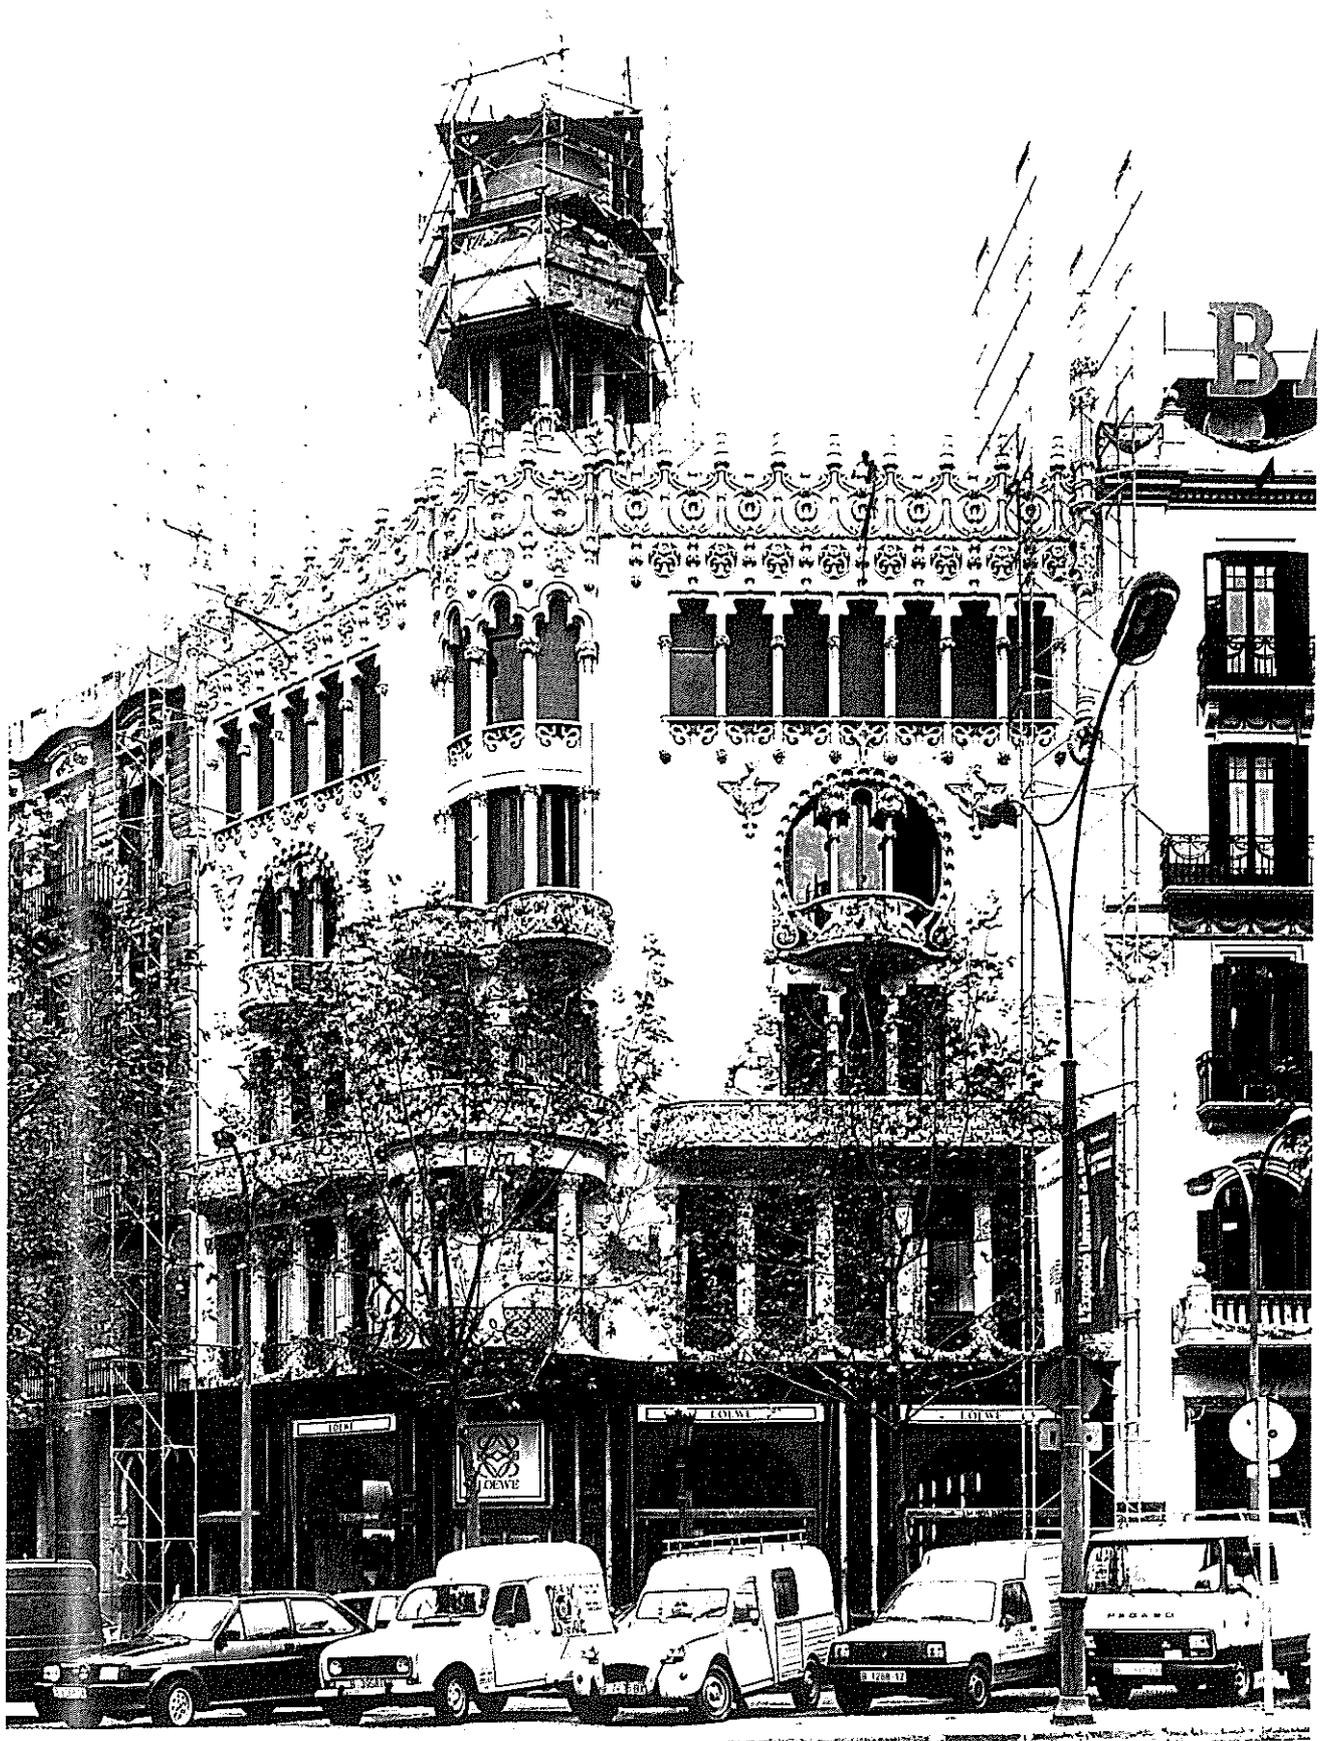
RESTAURACION 1988.

Restauración y sustitución de elementos escultóricos y ornamentales.

Reposición del templete en el coronamiento.
