**El COAC renueva  
los espacios  
públicos de su  
sede de  
Barcelona para  
mejorarlos y  
hacerlos más  
saludables**

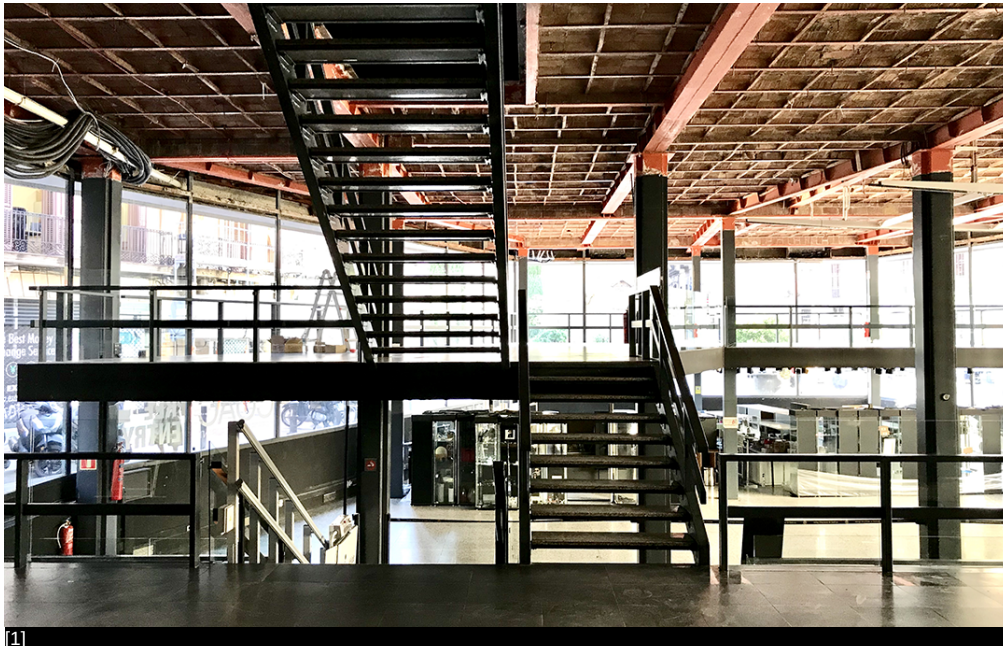
Vista actual del techo del Altíll de després de la intervenció © Col·legi d'Arquitectes de Catalunya (COAC)

El COAC obre de nou els espais públics de la seva seu a Plaça Nova després de finalitzar les obres de desamiantament que s'han dut a terme al vestíbul i l'espai Picasso entre els mesos de maig i agost.

En total, s'han extret 6,44 tones de material de construcció amb amiant de l'espai Picasso i 13 tones del vestíbul, localitzat a 350 metres de conductes de climatització - que ja no estaven en ús - i el fals sostre d'aquests espais. Es tracta del fibrocement que encara quedava a l'edifici, procedent dels materials amb els quals s'havia construït la

Precisamente con esta intervención, que ha dejado a la vista la estructura y proceso constructivo del edificio, se muestra la dicotomía existente entre una obra de arquitectura moderna y los medios tradicionales propios de la época en que se construyó.
